Progetto di adeguamento sismico ed efficientamento energetico con trasformazione in nZEB della scuola "MARIO FIORE" di Camalò di Povegliano

codice elaborato	scala elaborato	descrizione
01_18_PE_IO_RE_03		Documentazione Fotografica stato di fatto

PROGETTO DEFINITIVO-ESECUTIVO

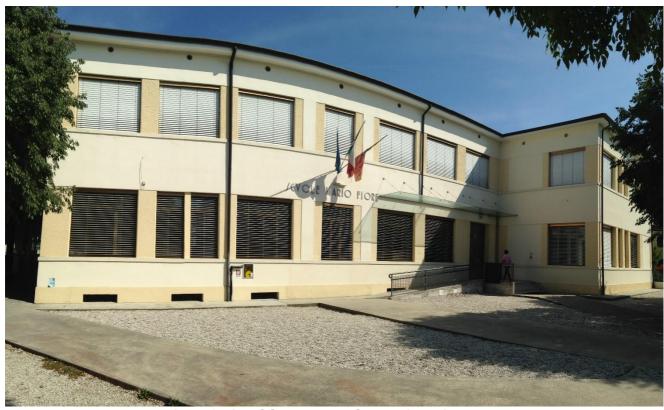
Figura 1: Vista del prospetto sud verso Piazza San Marco

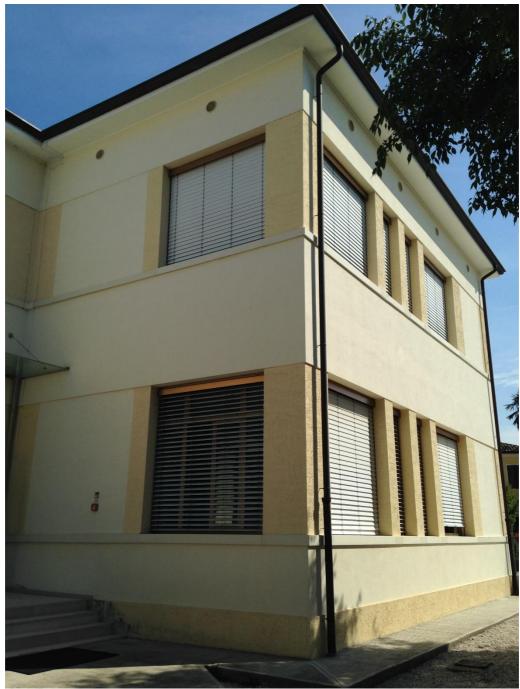
Figura 2: Particolare della porzione ampliamento su vista Piazza San Marco

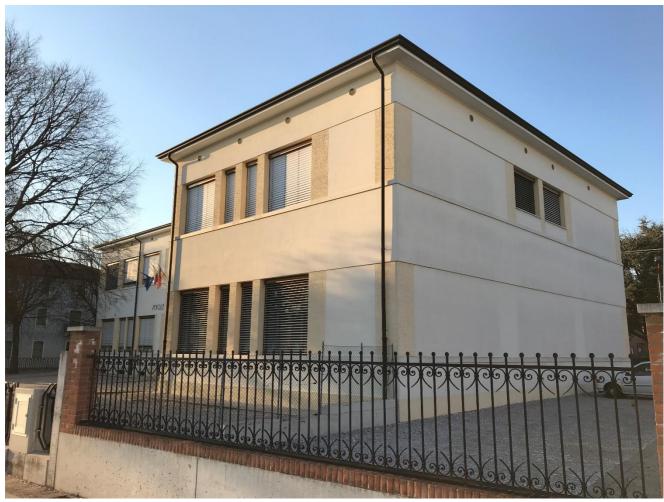
Figura 3: Vista dei prospetti sud ed est, porzione ampliamento

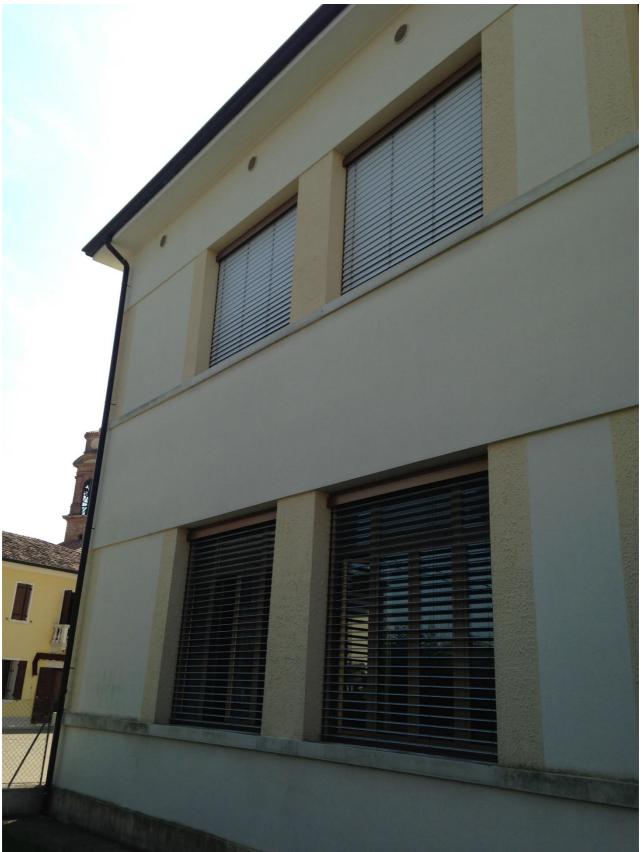
Figura 4: Vista del prospetto nord, porzione ampliamento

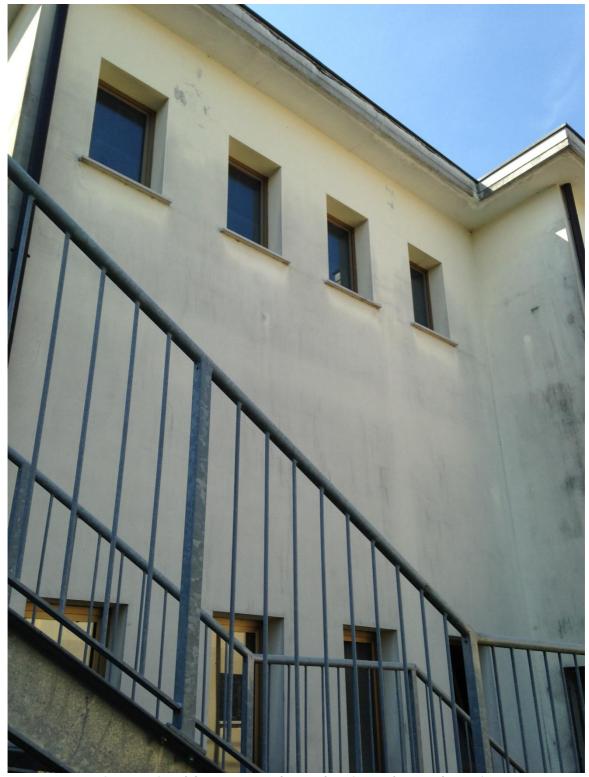
Figura 5: Vista del prospetto nord, corpo bagni sopra la centrale termica

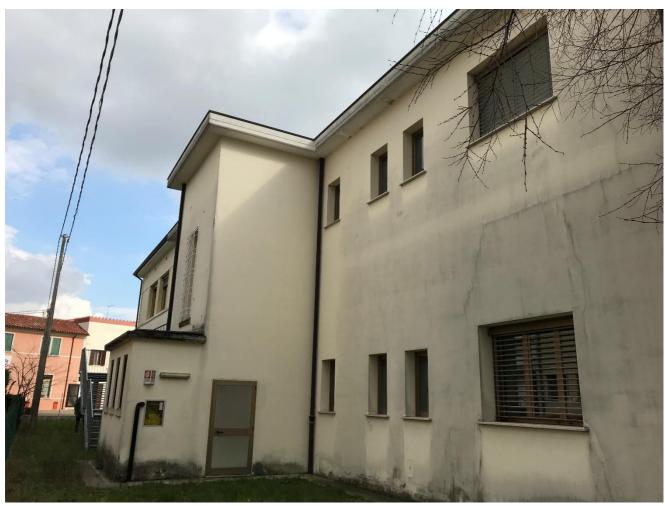
Figura 6: Prospetto nord, porzione vecchia

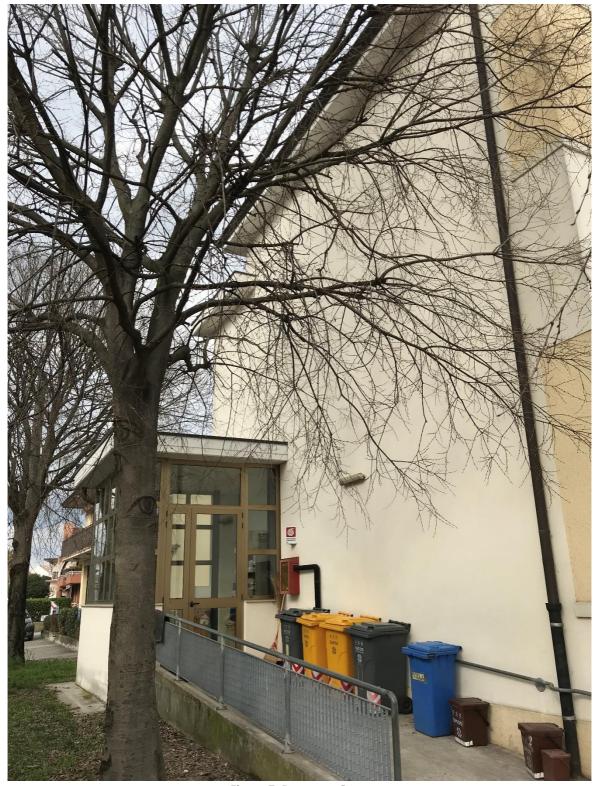
Figura 7: Prospetto Ovest

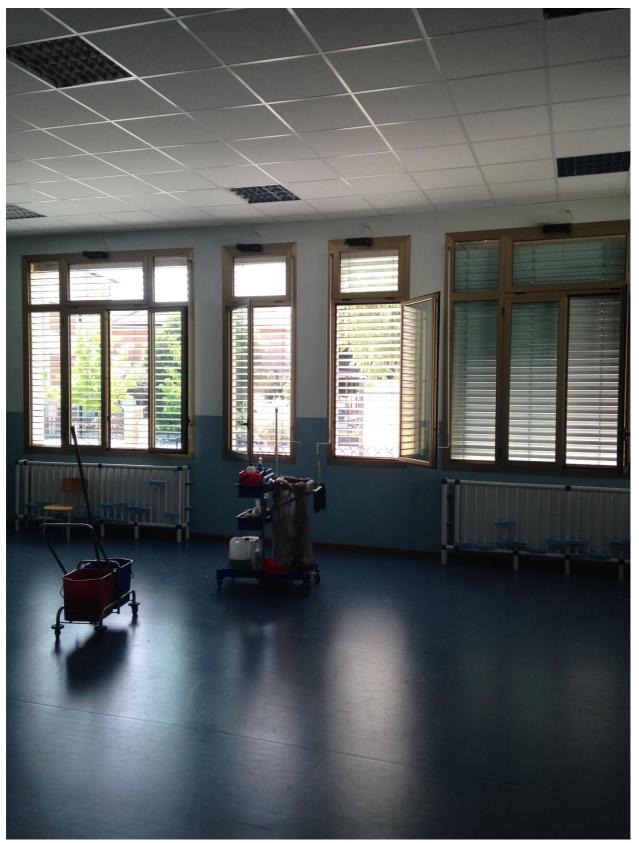
Figura 8: Vista interna della palestrina, porzione ampliamento

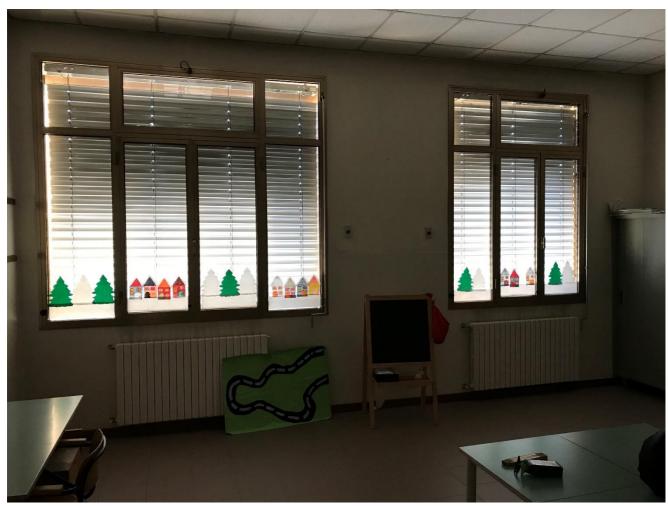
Figura 9: Vista interna di una aula, porzione vecchia

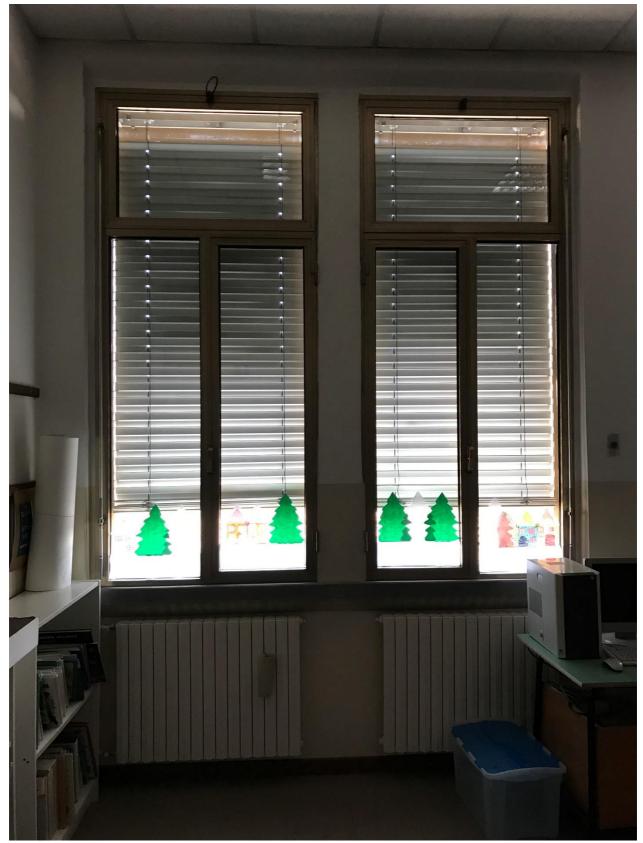
Figura 10: Vista dell'aula di informatica, porzione vecchia

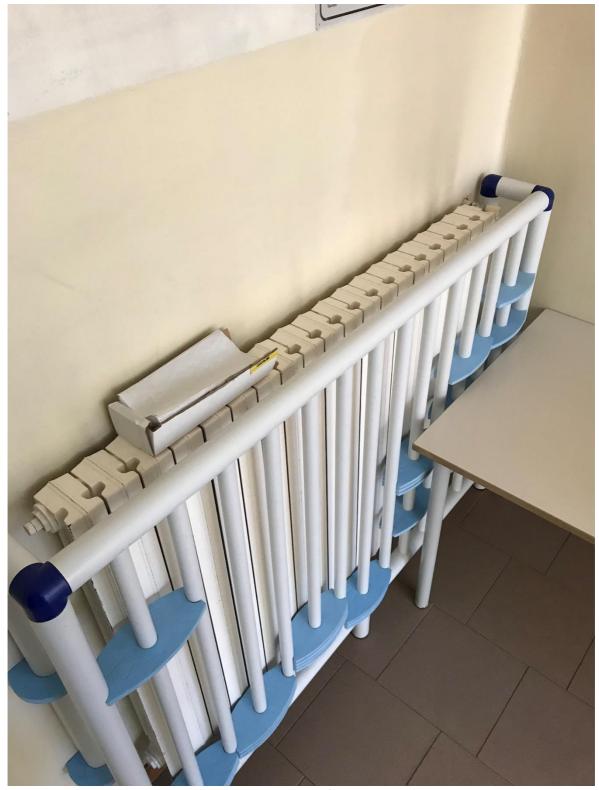
Figura 11: Particolare dei termosifoni presenti all'ingresso

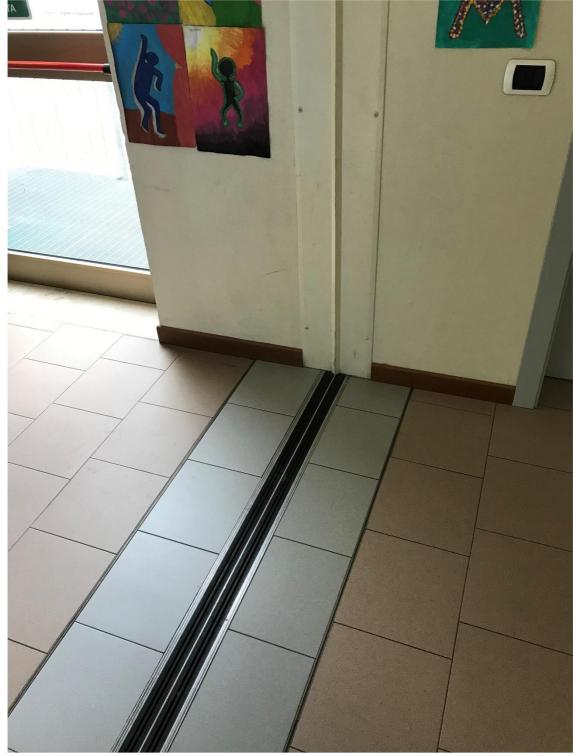
Figura 12: Particolare del giunto sismico presente tra le due porzioni di edificio

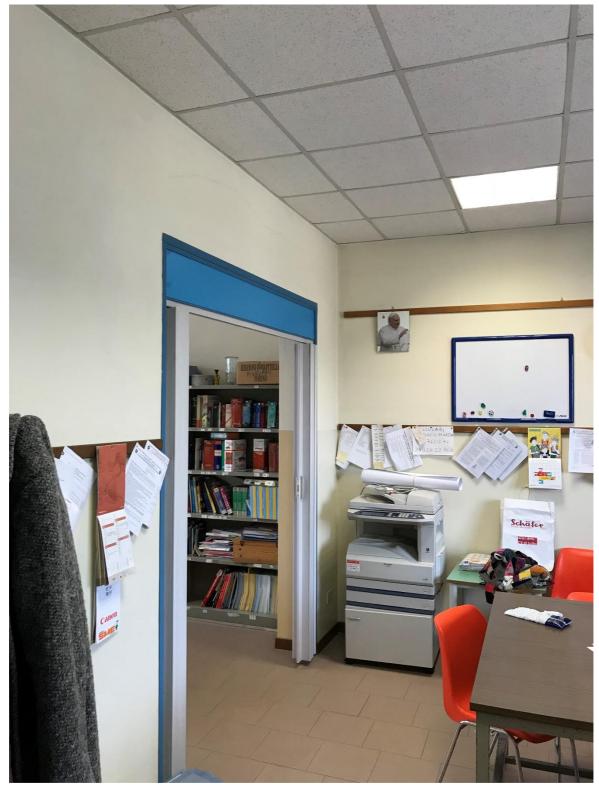
Figura 13: Vista aula insegnanti, parte vecchia

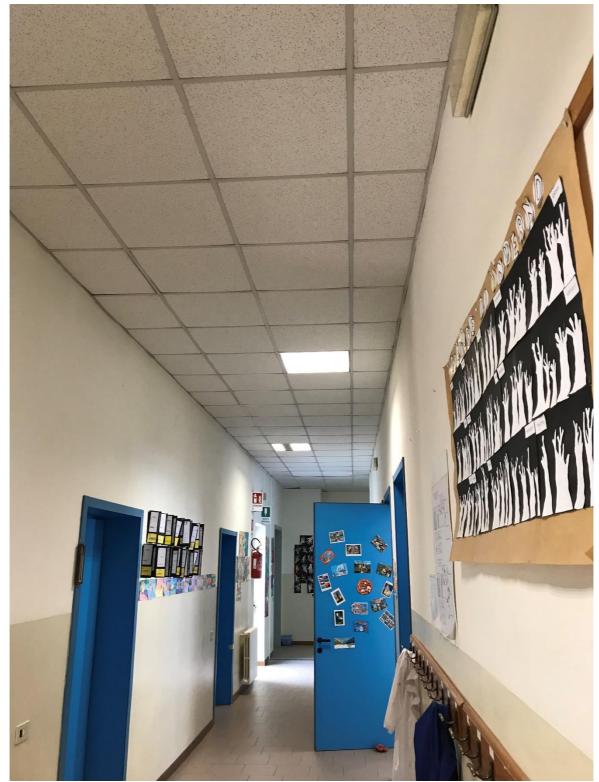
Figura 14: Vista del corridoio piano primo con il giunto sismico presente sullo sfondo

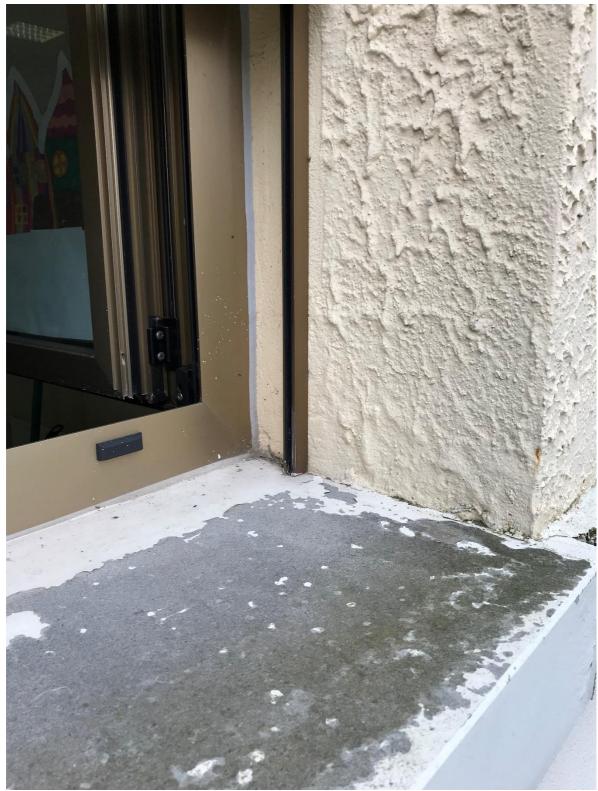
Figura 15: Vista di dettaglio della spalletta della finestra, parte ampliamento

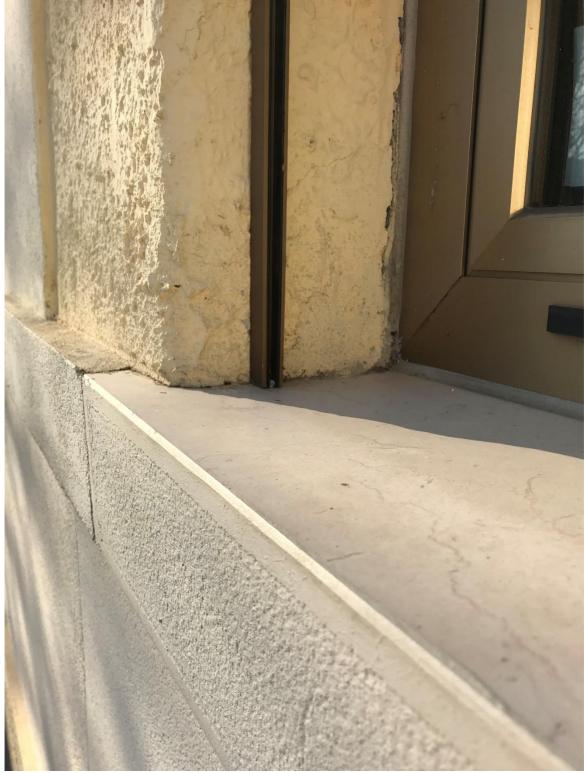
Figura 16: Vista di dettaglio della spalletta della finestra, parte vecchia

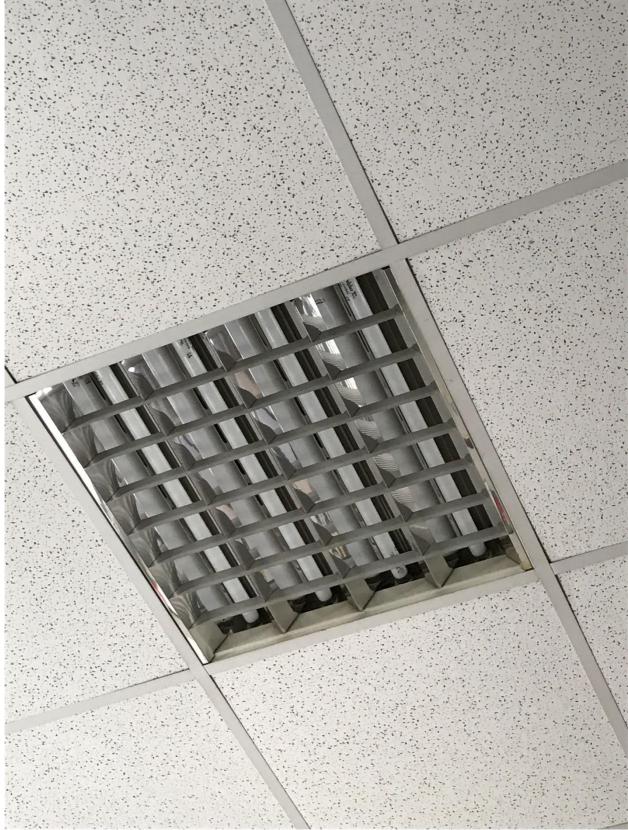
Figura 17: Particolare della plafoniera a tubi fluorescenti presente nelle aule
