PROVINCIA DI TREVISO
COMUNE DI POVEGLIANO

ADEGUAMENTO SISMICO DELLA SEDE MUNICIPALE E DELLA PROTEZIONE CIVILE
BORG SAN DANIELE, 26 - POVEGLIANO

PROGETTO DEFINITIVO - ESECUTIVO
- RELAZIONE TECNICA -

Giugno 2017

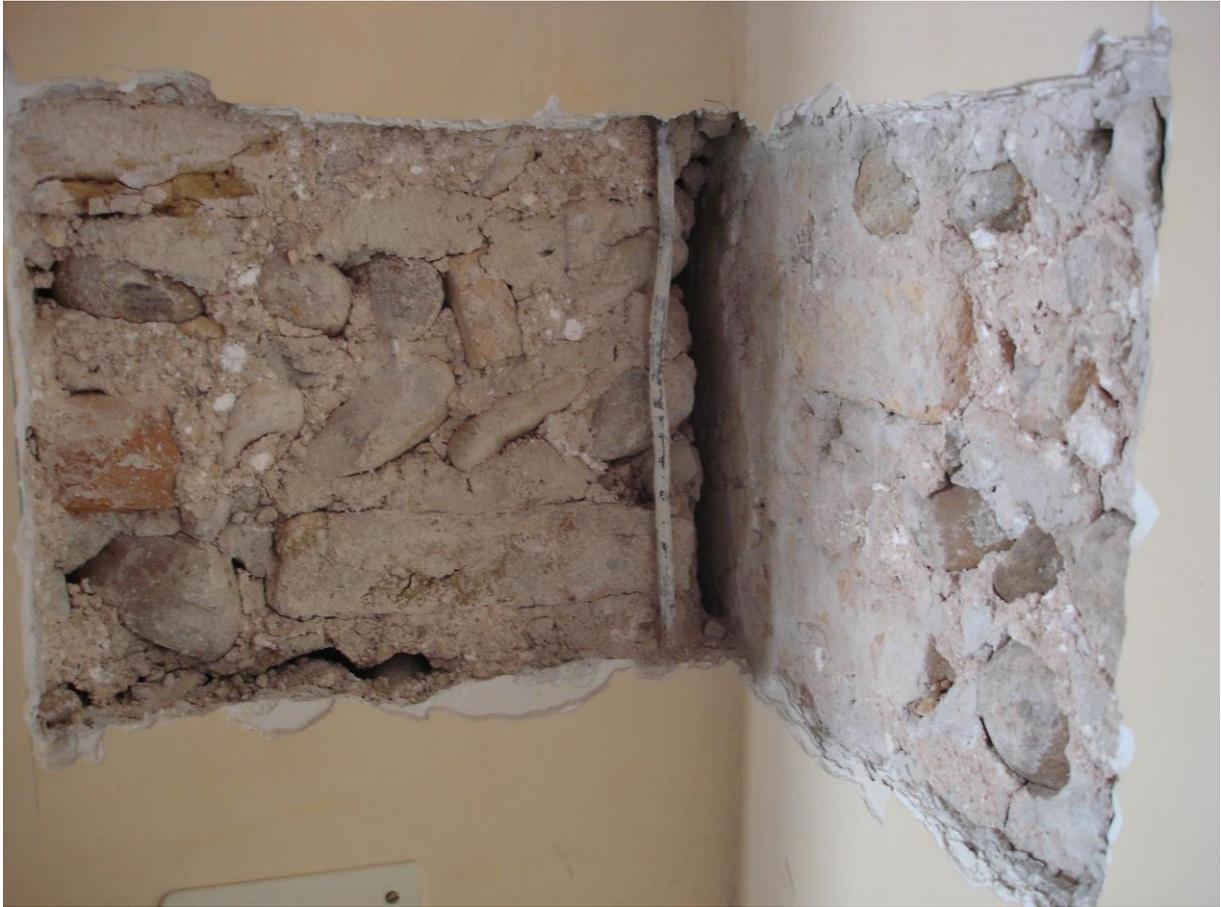
Foto 1

Si riportano nelle pagine seguenti le foto dei sondaggi delle murature.

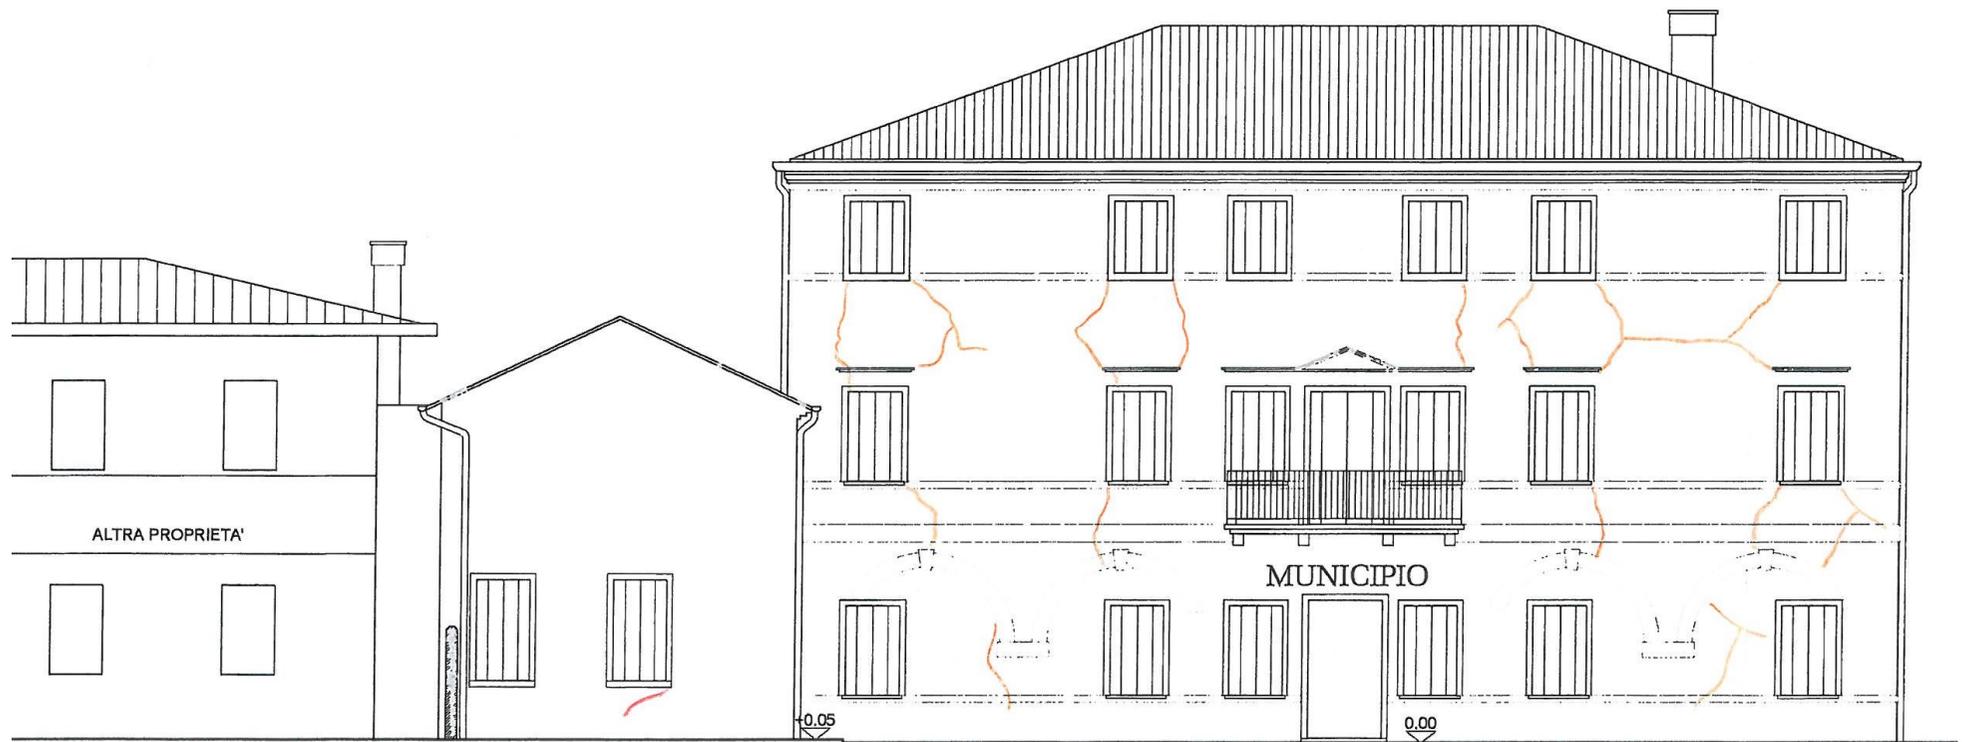
Prospetto SUD

Molte delle fessure sono dovute ad assestamenti nel tempo e si sono prodotte dalla concentrazione di tensione in corrispondenza degli angoli dei fori finestra, alcune (nel prospetto nord a destra) sono da associarsi alla presenza all'interno del muro di vecchie condotte fumarie ed al conseguente indebolimento della muratura.

Ad oggi l'assestamento delle fondazioni può considerarsi esaurito dato il tempo trascorso.

Tuttavia non si può escludere che un incremento dei carichi permanenti (ad esempio se nuove zone vengono destinate ad archivio cartaceo) può riavviare ulteriori movimenti.
